მანანა კავსაძე

ნალესობების მინერალოგიურ-პეტროგრაფიული შესწავლის მნიშვნელობა

IMPORTANCE OF MINERALOGICAL AND PETROGRAPHIC STUDY OF THE PLASTERS

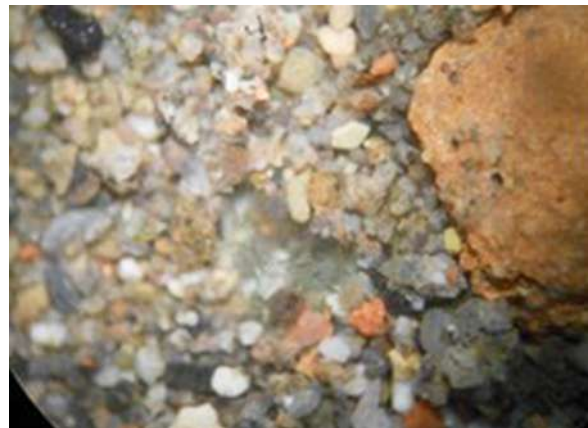
4. მოსწავლე ახალგაზრდობის ეროვნული სასახლის რომანცემენტის გრანულომეტრიის შემდგომი ნალექი. ორივე ფოტოზე ფიქსირდება თაბამირის სიმრავლე
Sediment of granulometry of the Roman cement at the Youth Palace. Both photos demonstrate high presence of plaster

მოიყენებოდა. ეს მასალა, ძირითადად, გვხვდება XIX-XX საუკუნეების მიჯნაზე აშენებულ შენობებში, გამოფიტულ და გაფხვიერებულ მდგომარეობაში. შეიძლება ითქვას, რომ მონოლითური სახით მისი სინჯის მოპოვება ვერც ერთხელ ვერ მოხერხდა. იმ იშვიათ შემთხვევაში, როდესაც პეტროგრაფიული შლიფის დასამზადებლად საკმარისი ნიმუშის მოპოვება მოხერხდა, ფიქსირდება ძლიერი ფორიანობა, ფრაგმენტების კარგვა, კარბონატის ძლიერი კრისტალიზაცია. ძალიან მეტყველია გრანულომეტრიის შემდეგ დარჩენილი ნალექი, სადაც ფიქსირდება თაბაშირის გრანულები და არ ფიქსირდება კლინკერის გრანულები (სურ. 3, 4).

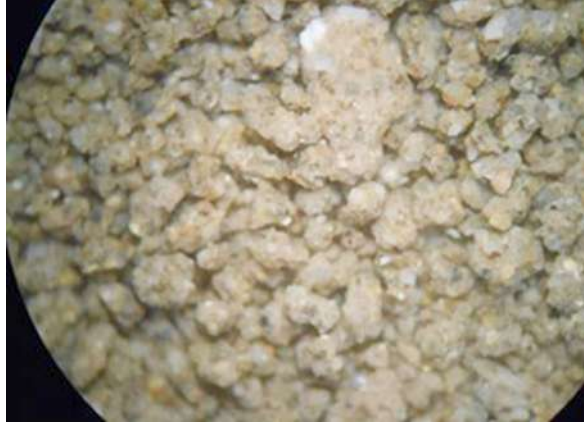
6. მოსწავლე ახალგაზრდობის ეროვნული სასახლის ჩვეულებრივი ცემენტის გრანულომეტრული ანალიზის ნალექი/შემავსებელი დამახასიაებელი თიხამიწოვანი გრანულებით
Sediments/fillers of the granulometric analysis of ordinary cement and characteristic aluminous granules from the Youth Palace

ჩვეულებრივი, ანუ თიხამიწოვანი ცემენტი წარმოადგენს თიხამიწით მდიდარი (მაგ., ბოქსიტები, თიხები) და კირქვოვანი ნედლეულის 1200-1300° შეცობამდე ან სუსტად შემცხვარ მდგომარეობამდე გამოწვის პროდუქტს, რომელიც დაბალი ჰიდროფობურობით და სწრაფი გამყარებით ხასიათდება⁶. ეს მასალა აქტიურად გამოიყენებოდა საბჭოეთის საწყის პერიოდში, 70-იან წლებამდე და ჰქონდა როგორც დადებითი (მაგალითად, სწრაფი გამყარების თვისება, რომელიც საშუალებას იძლეოდა სამხედრო ობიექტების სწრაფი მშენებლობის), ისე უარყოფითი თვისებებიც (მაგალითად, დაბალი ჰიდროფობურობის გამო, ძლიერი წყალმღწევა და ამის შედეგად ადვილად გამოფიტვა, წყალში ხსნადი მარილების კრისტალიზაცია, მოკლე საექსპლუატაციო ვადები)⁷. ამ მჭიდრს ამოცნობა ადვილია ნალექით, რომელშიც მრავლადაა თიხაკარბონატული გრანულები, რომლებიც მკაფური დამუშავების შემდეგადაც კი რჩება (სურ. 5, 6).

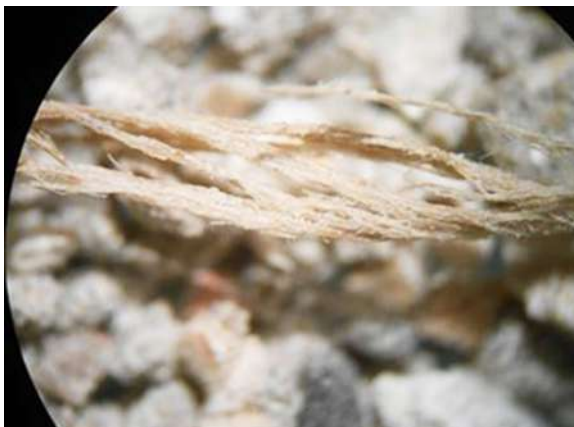
10. რომანცემენტის ნაღესობის შემავსებელი ნაძვის და ნახშირის მარცვლების ჩანართებით
Fillers of the Roman cement with granules of fibers and grains of charcoal

გუდიაშვილის მოედანსა და მიმდებარე ტერიტორიაზე (ახოსპირელის, აბესაძის, აბო თბილელის, ლერმონტოვის ქუჩებზე) გარდა სტანდარტული პორტლანდცემენტის, ჩვეულებრივი ცემენტის, რომანცემენტის, კირისა და თაბაშირის მჭიდრებით წარმოდგენილი ნალესობებისა, ფიქსირდება განსხვავებული შემადგენლობის ნალესობები. მაგალითად, თაბაშირის ნალესობა შემავსებელში დიდი რაოდენობით მადნეული მინერალების მარცვლებით (სურ. 9) და მაღალკარბონატული რომანცემენტი ნამჯითა და ნახშირით (სურ. 10).

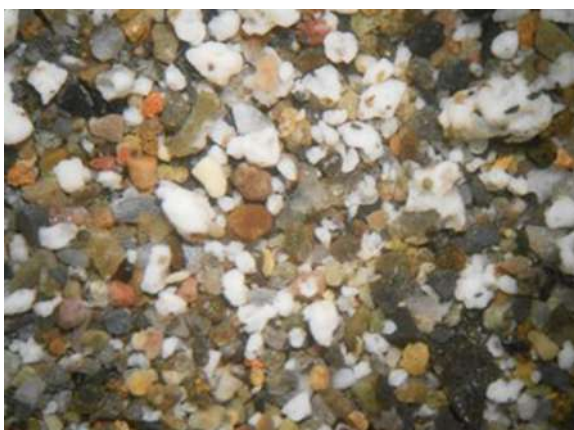
12. ფურცელადის ქ. #1: გრანულომეტრიის ნაღეკში ფიქსირდება დიდი რაოდენობით თაბაშირის მარცვლები
1 Purtseladze street: granulometric sediments demonstrate a high number of gypsum grains

გუდიაშვილის მოედნის, კოლმეურნეობის მოედნის და ათონელის ქუჩის ტერიტორიაზე გამოვლინდა ნალესობა, რომელსაც „ჭარბთაბაშირიანი ცემენტი“ ვუწოდეთ, რადგან ის ძალიან გამოფიტული, დაშლილი და ცემენტისთვის გაუმართლებლად დიდი რაოდენობით თაბაშირს შეიცავს, რაც ტექნოლოგიური პროცესის აშკარა დარღვევაზე მიუთითებს (სურ. 11, 12, 13, 14). შესაძლოა, გარკვეულ პერიოდში თბილისის ურბანულ მშენებლობაში მიღებული იყო ამგვარი მჭიდას წარმოება, მაგრამ რაიმე ცნობა ამის შესახებ არ იძებნება.

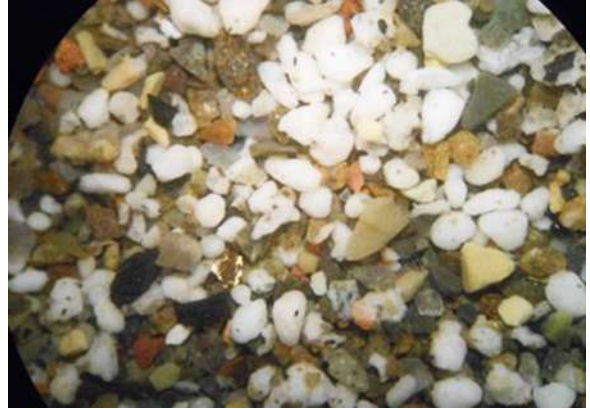
14. ყავლაშვილის ქ. #4: „ჭარბთაბაშირიანი ცემენტის“ გრანულომეტრული ნალექი
4 Kavlashvili street: granulometric sediments of "surplus" cement
