სოფიო მიქაბერიძე  
მარიამ სალარაძე  
ნანა ხუსკივაძე

გაჯის შელესილობის კვლევის მნიშვნელობა კედლის მხატვრობის  
თეორეტიკაში

## IMPORTANCE OF RESEARCH INTO THE GAJI-PLASTER FOR THE WALL PAINTING TECHNOLOGY

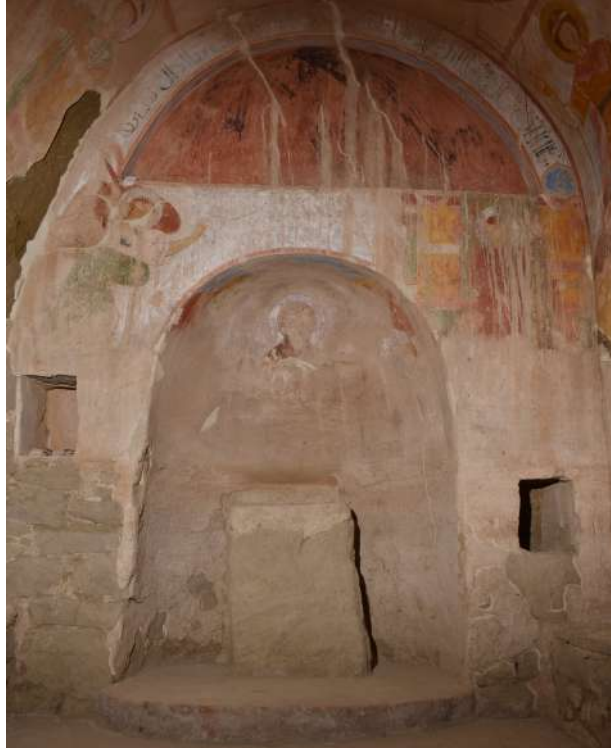
1. დავით გარეჯის წმ. დიმიტრი თესალონიკელის სახელობის შუა საუკუნეების ტაძარის მოხატულობა  
David Gareja, wall paintings from the Church of St. Demetrios of Thessaloniki

საქართველოში გაჯის შელესილობაზე შესრულებულ კედლის მხატვრობის უმნიშვნელოვანეს ნიმუშებს ვხვდებით, მაგალითად, კახეთში, დავითგარეჯის სამონასტრო კომპლექსის შუა საუკუნეების ტაძრებში (სურ. 1), თბილისში, XIX-XX საუკუნის საეკლესიო და საცხოვრებელ ნაგებობებში (სურ. 2).

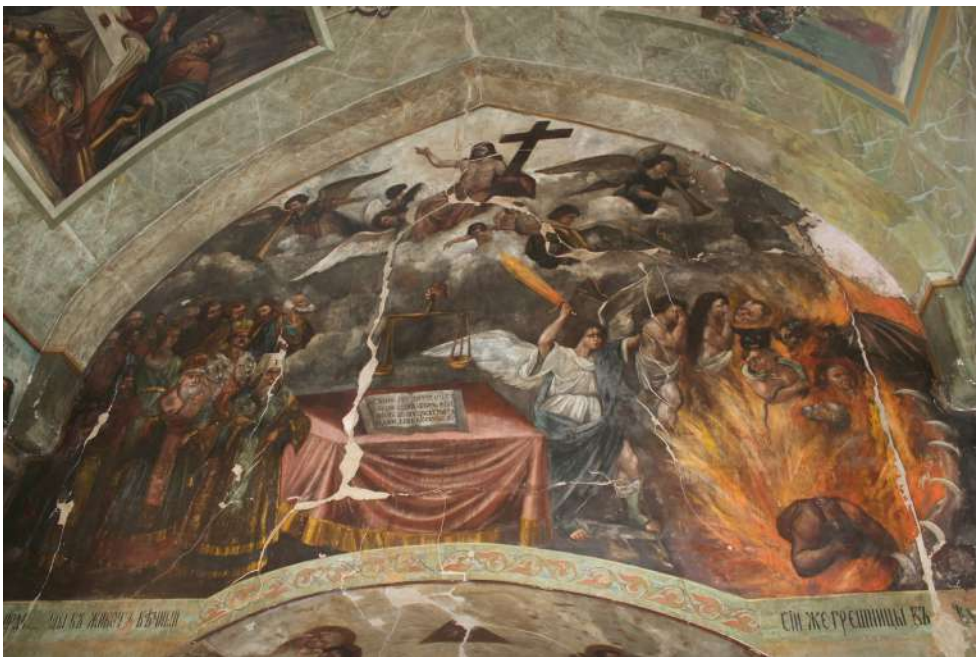
2. დარეჯან დედოფლის სასახლის კომპლექსის ფერიცვალების ეკლესია  
Church of Transfiguration at the complex of the Palace of the Queen Darejan

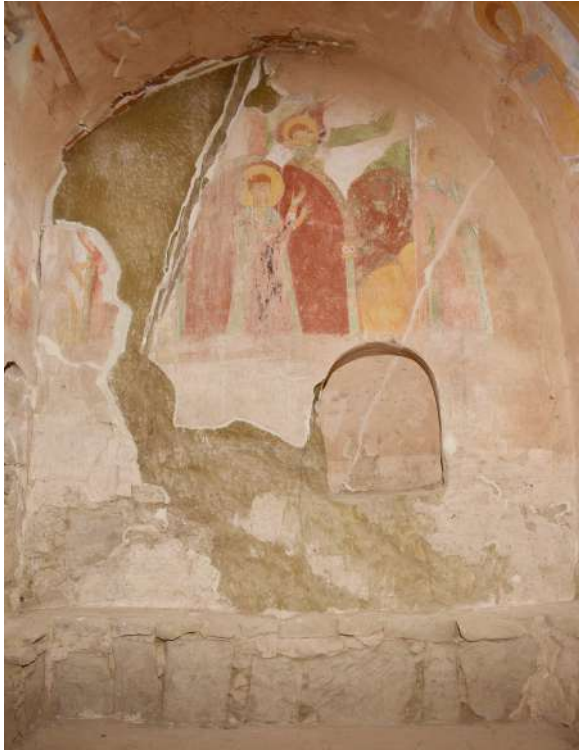
3. დიმიტრი თესლონიკელის სახელობის ტაძრის საფუძვლის ფენები  
Foundation layers from the Church of Demetrios of Thessaloniki

დარბაზული ეკლესია წარმოადგენს ჰიბრიდულ სტრუქტურას, შესაბამისად საფუძვლის ფენაში ბუნებრივი კედლის გარდა გვხვდება აგური და თლილი ქვა<sup>20</sup> (სურ. 3). ტაძარში შელესილობის სახით გვხვდება გაჯი, რომელსაც ნახშირის დიდი რაოდენობის ჩანართები აღენიშნება<sup>21</sup> (სურ. 4).

<sup>20</sup> კლდეში ნაკვეთი ეკლესიის კამარა ნაწილობრივ აგურითაა გადაყვანილი, ხოლო სამხრეთი კედელი თლილი ქვის წყობითაა ამოყვანილი. კლდე წარმოადგენს წერილმარცვლოვან ტუფქვიშაქვას, თიხა-კარბონატული ცემენტითა და ჰიდროქარსებიანი თიხამინერალებით.

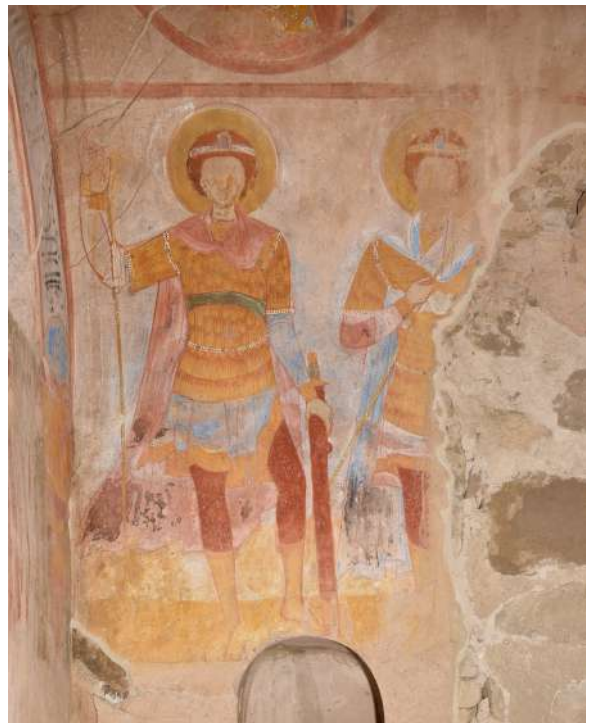
5. წმ. დიმიტრი თესლონიკელის სახელობის ტაძრის მხატვრობის პალიტრა  
Painting palette from the Church of St. Demetrios of Thessaloniki

ვიზუალური დაკვირვების საფუძველზე შესაძლოა ითქვას, რომ ტაძრის შიდა სივრცე სრულად იყო დაფარული ფერწერული ფენით. გაჯის ნაღესობაზე შესრულებული ფერწერის ლაბორატორიული კვლევის მიხედვით<sup>22</sup> მასში უმეტესწილად გამოყენებულია მიწის, მინერალური და ლითონის პიგმენტები. მხატვრობის პალიტრა მოიცავს წითლისა და ყვითლის გრადაციებს, მწვანეს, თეთრისა და შავის გამოყენებას. აღსანიშნავია ცისფრის პიგმენტის აქტიური გამოყენებაც (სურ. 5).

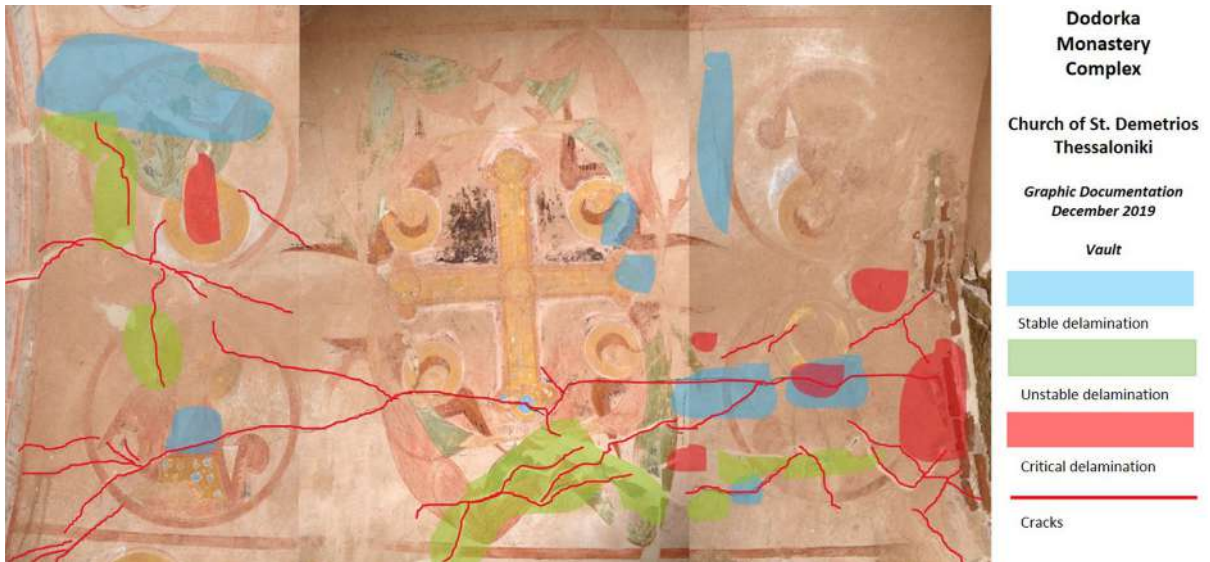
6. წმ. დიმიტრი თესალონიკელის სახელობის ტაძრის დაზიანებათა გრაფიკული დოკუმენტაცია  
Graphical documentation of damage at the Church of St. Demetrios of Thessaloniki

2015 და 2019 წლებში წმ. დიმიტრი თესალონიკელის სახელობის ტაძრის მდგომარეობის ვიზუალურმა შესწავლამ გამოავლინა რიგი დაზიანებები: საფუძვლის ფენის დანაკარგი, გაფხვიერება, კლდის სტრუქტურული ბზარები; შელესილობის ფენის მცირე და დიდი ზომის ნაწილობრივი და სრული დანაკარგები, დაზარებული და ღია განშრევები და გაფხვიერება. ინტერიერის ფერწერული ფენის საკმაოდ დიდი ნაწილი დაკარგულია, ლოკალურად ვხვდებით ფერწერული ფენის აქერცვლებსა და გაფხვიერებას. ზედაპირზე ფიქსირდებოდა ბზარებიდან ჩამოსული შელესილობისა და საფუძვლის ფენის ნაშალი მასა ტალახის სახით, შავი ფერის ლაქები, ბიოლოგიური ორგანიზმები და მცენარეების ფესვები. მცენარის ფესვებს ნაღესობისა და საფუძვლის ფენას შორის გაჩენილ სიცარიელეშიც ვხვდებით.

2019-20 წლის კვლევითი პროექტის ფარგლებში მოხდა წმ. დიმიტრი თესალონიკელის სახელობის ტაძრის გაღრმავებული შესწავლა ორიგინალი ტექნოლოგიისა და შელესილობის ფენის დაზიანების კუთხით. შესრულდა განშრევებული და დაზარებული ნაღესობის დაზიანებათა გრაფიკული დოკუმენტაცია (სურ. 6), გარემო პირობების სრული წლის მონაცემების შეგროვება, ორიგინალი ტექნოლოგიის საანალიზო სტრატეგიის განვითარება და საკვლევი ნიმუშების შეგროვება/დამუშავება. აქედან გამომდინარე, სტატიაში წარმოდგენილია წმ. დიმიტრი თესალონიკელის სახელობის

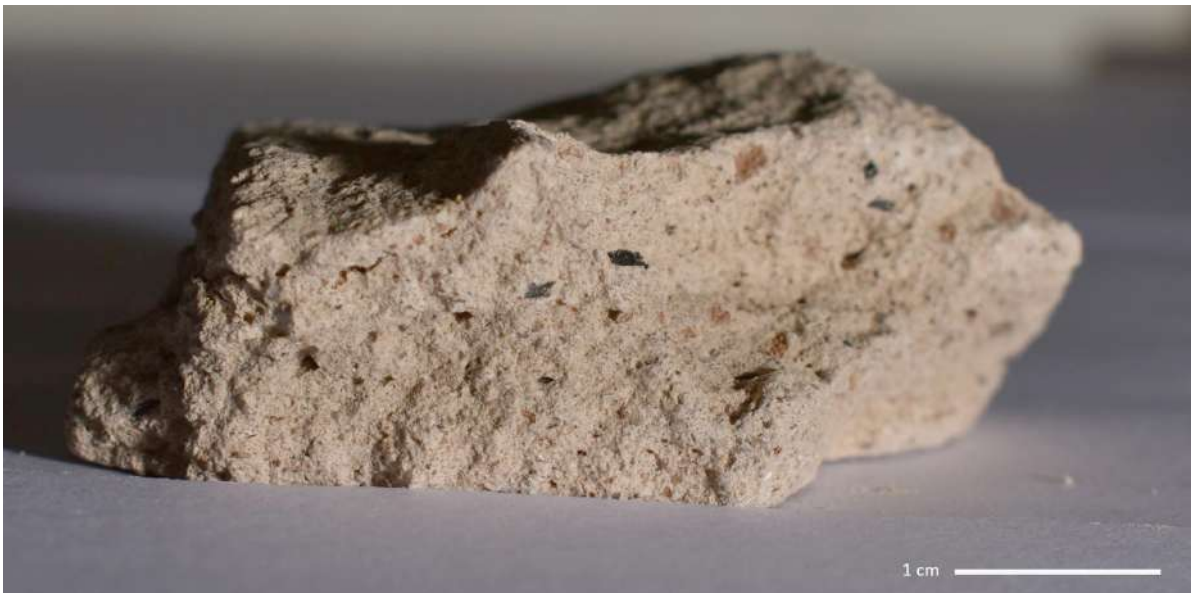
7. წმ. დიმიტრი თესალონიკელის სახელობის ტაძრის ნაღესობის ფრაგმენტი, ნახშირის სხვადასხვა ზომის ჩანართებით  
Fragment of plaster with varying sizes of charcoal inclusions from the Church of St. Demetrios of Thessaloniki

საინტერესოა შედეგი მოგვცა ისტორიული გაჯის ანალიზებმა მასში არსებული დამატებითი მინარევების შესახებ. ორიგინალ ნაღესობაში დიდი რაოდენობით ფიქსირდება სხვადასხვა ზომის ნახშირის ჩანართები (სურ. 7). წინასწარი ვარაუდით, შელესილობაში არსებული ნახშირი გარკვეული ფუნქციური დატვირთვის მქონე დანამატი ან უშუალოდ გაჯის წარმოების პროცესის შედეგი უნდა იყოს.

ერთი მხრივ, ნახშირის არსებობა შესაძლოა დაუკავშიროთ გეოლოგიურ კარიერში ბუნებრივად არსებულ ვეგეტაციას და მის შემდგომ გამოწვას, მეორე მხრივ კი შემაზე გაჯის ისტორიული გამოწვის პროცესს<sup>23</sup>.
